Anmerkungen zum Befund im Bereich des Wärmeschutzrohres an der Volumenausgleichsleitung des Kernkraftwerkes Grafenrheinfeld

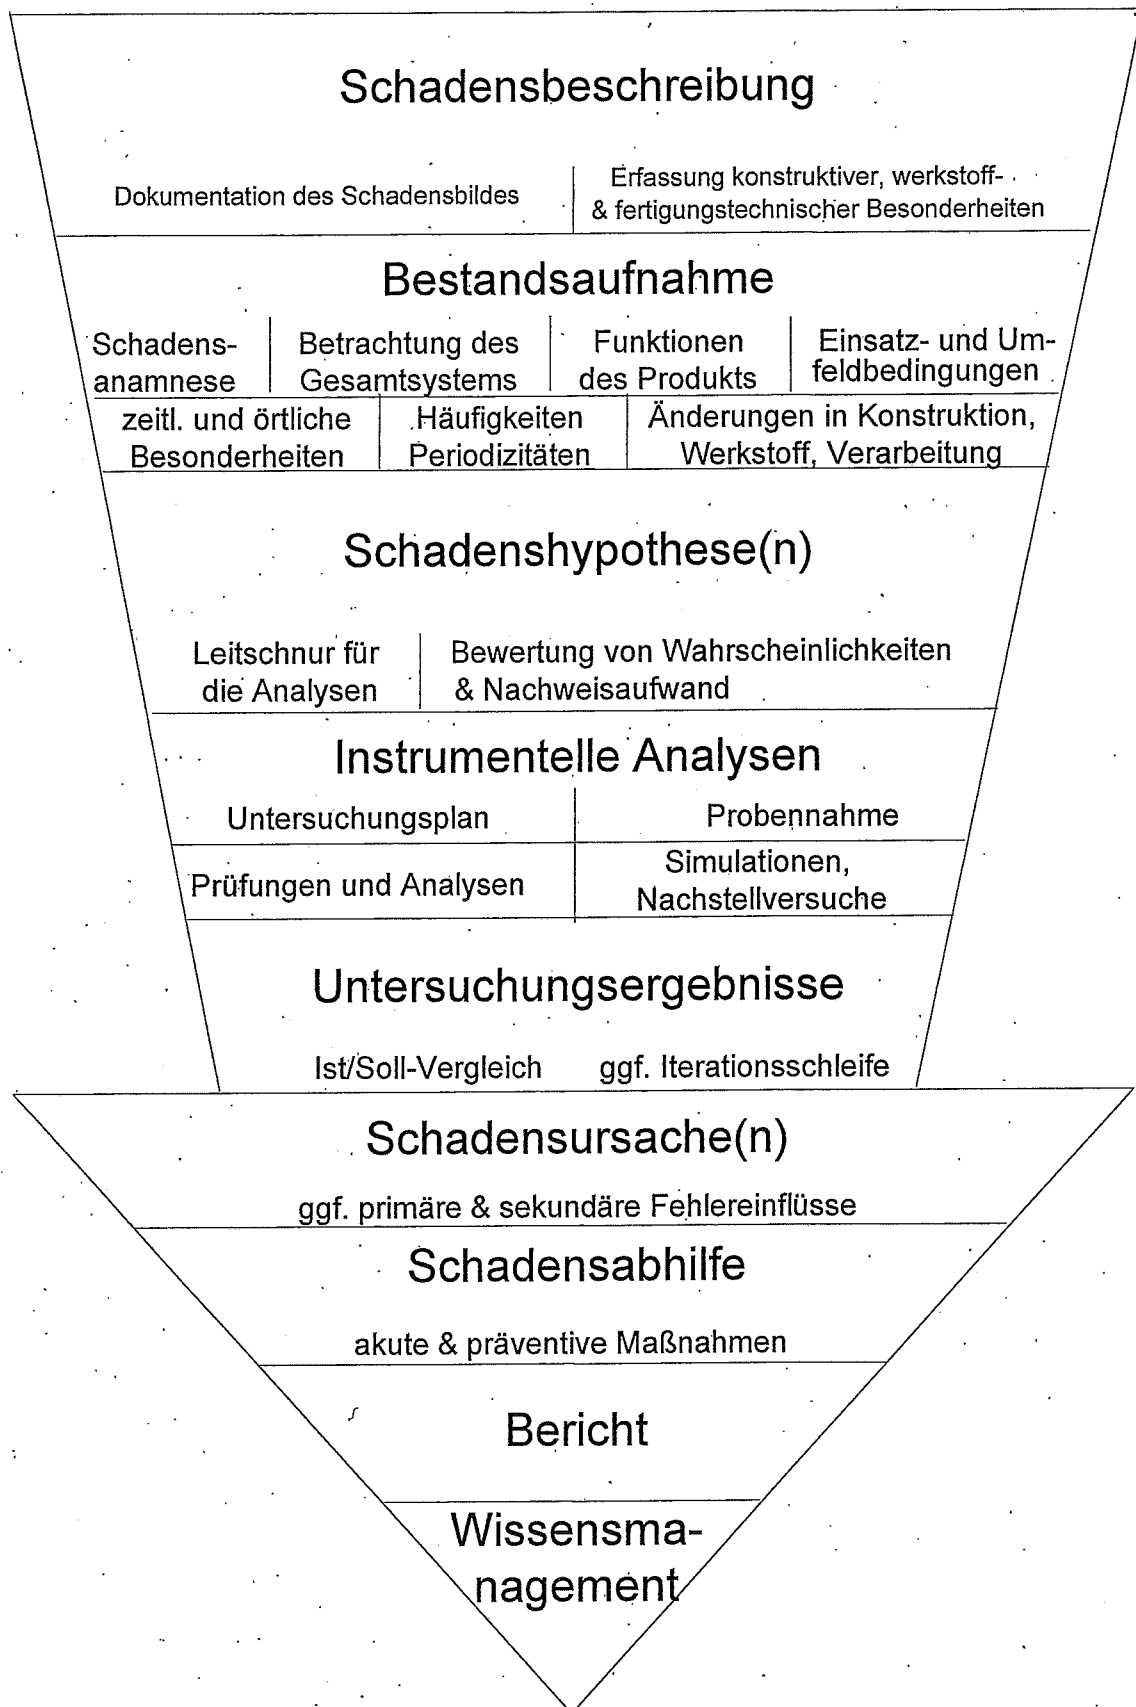
Bild 1: Durchführung einer Schadensanalyse (aus VDI Richtlinie 3822 „Schadensanalyse“)

Die generelle Vorgehensweise bei der Schadensanalyse ist z.B. in der VDI Richtlinie 3822 „Schadensanalyse“ beschrieben. Die Durchführung der Schadensanalyse ist in Bild 1 zusammenfassend dargestellt.
